أحدث المجلس الوطني لحقوق الإنسان، وبتكليف من رئاسته، لجنة استطلاعية لبناء الوقائع (Etablissement des faits) على إثر المواجهات العنيفة والمؤسفة التي وقعت بالسياج الحدودي الذي يفصل مدينة ملييلة عن مدينة الناظور وبالمعبر الحدودي المعروف بالحى الصيني "باريو تشينو" صباح الجمعة 24 يونيو 2022 والتي أدت إلى وفاة 23 من المهاجرين، وإصابة 217 بجروح متفاوتة الخطورة بين المهاجرين وعناصر القوات العمومية، والتي تداولت صورها وسائل إعلام وطنية ودولية وتفاعلت معها منظمات حقوقية دولية ومؤسسات أممية.

I. لماذا المهمة الاستطلاعية

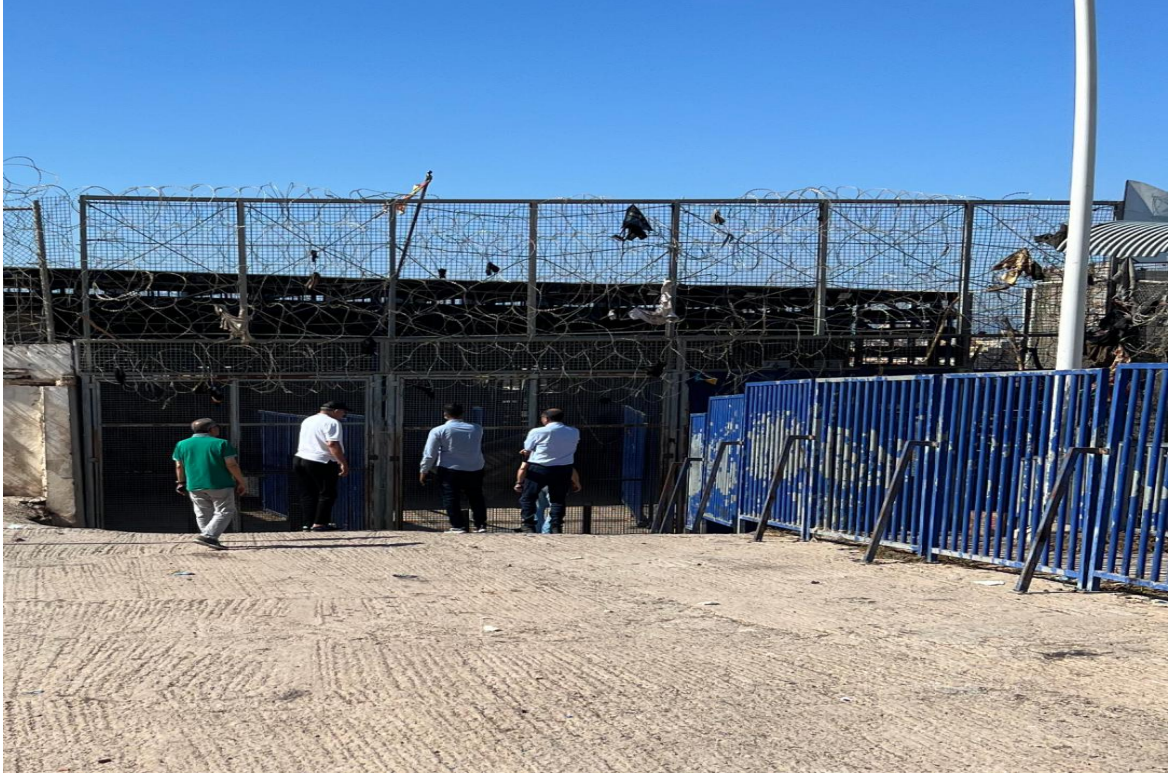
صورة 1: أبواب المنطقة العازلة تعلوها أسلاك شائكة ما زالت تحمل بعض الألبسة الممزقة.

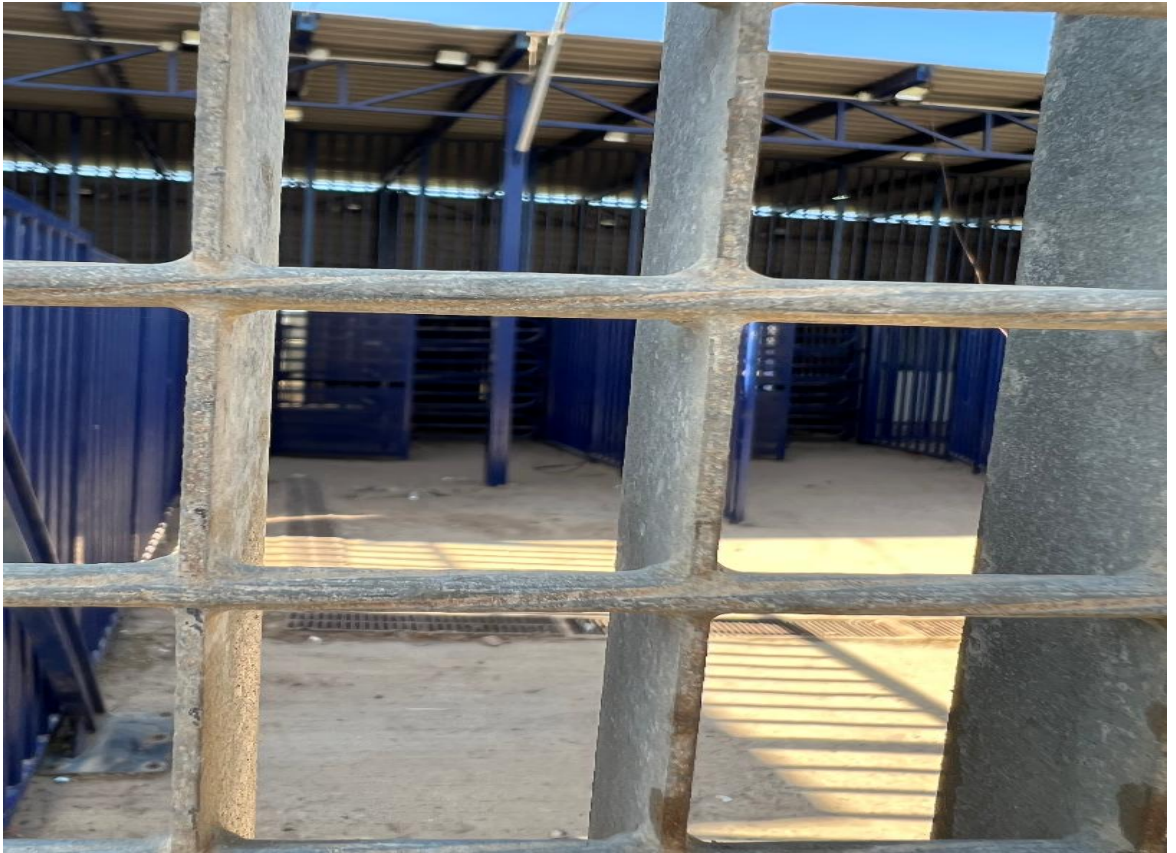
صورة 2: المنطقة العازلة حيث توجد الأبواب الحديدية الدوارة (Tourniquets)

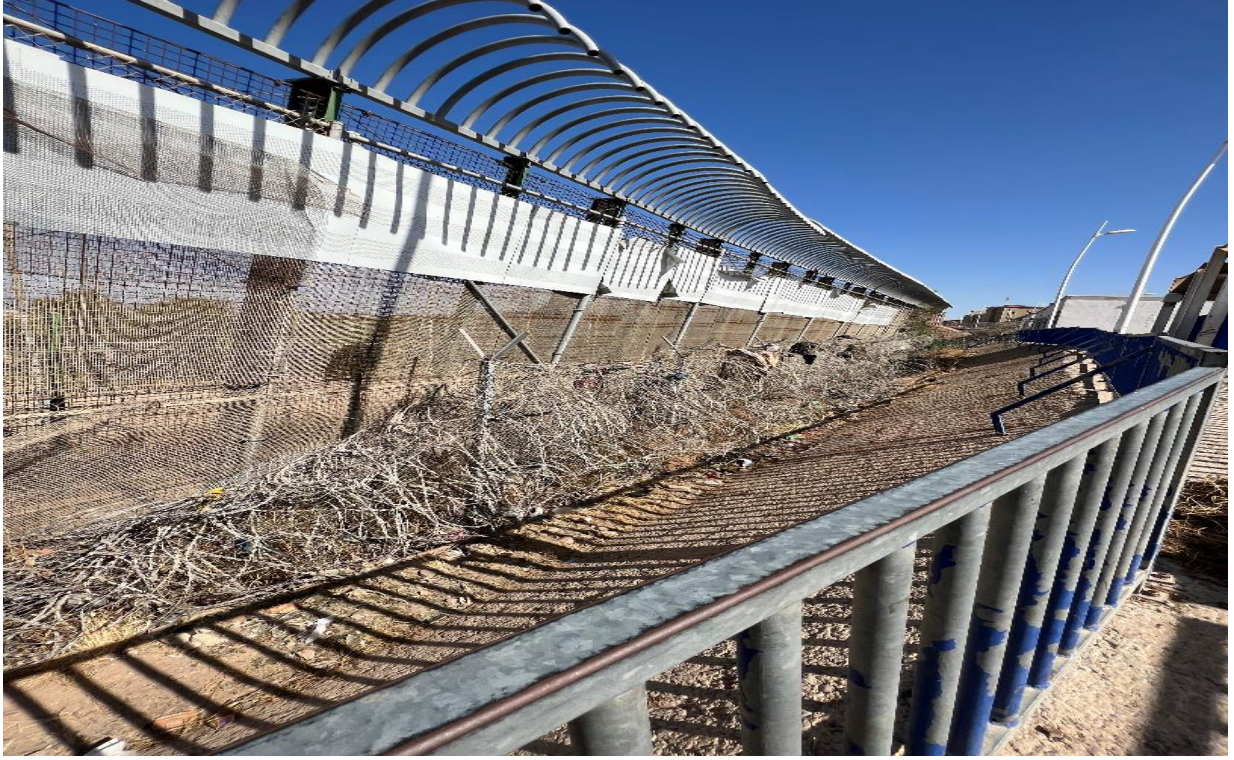
المنطقة 4: عبارة عن خندق به أسلاك شائكة يفصل المنطقة الثانية (ساحة المعبر) عن السياج الحديدي المحيط بمدينة مليية. (صورة 5).

صورة 5: خندق به أسلاك شائكة يفصل ساحة المعبر عن السياج الحديدي المحيط بمدينة مليبية

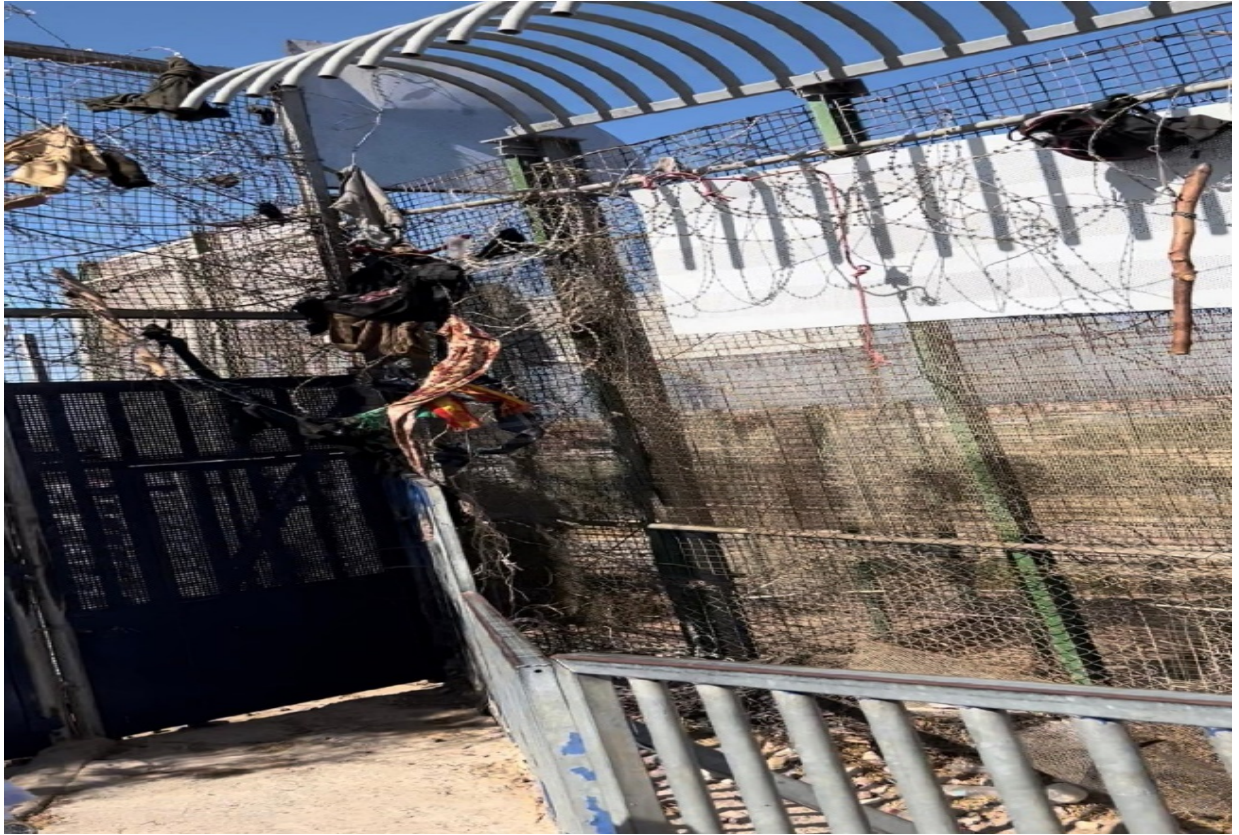
عاينت اللجنة خلال زيارتها للمعبر الجزء المنهار من السياج الذي يعلو الحائط المحيط بساحة المعبر، عاينت كذلك بقايا ثياب وعصي خشبية وحقائب ظهر عالقة بالأسلاك الشائكة التي تعلوا الأبواب والسياج. (صورة 6).

صورة 6: بقايا ثياب وعصي خشبية وحقائب ظهر عالقة بالأسلاك الشائكة التي تعلوا الأبواب والسياج.

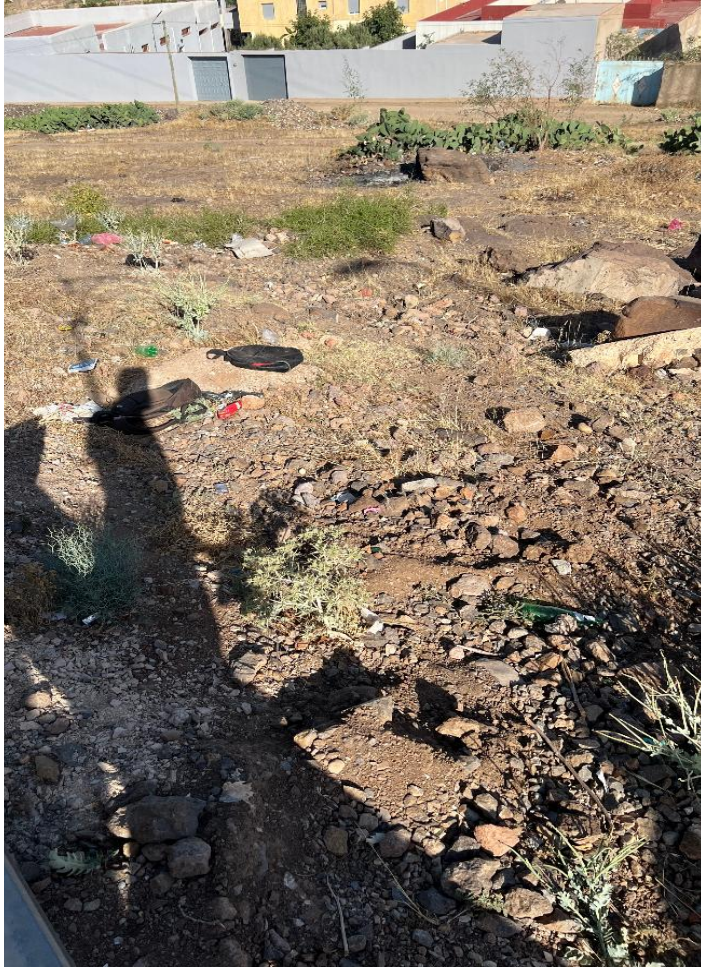
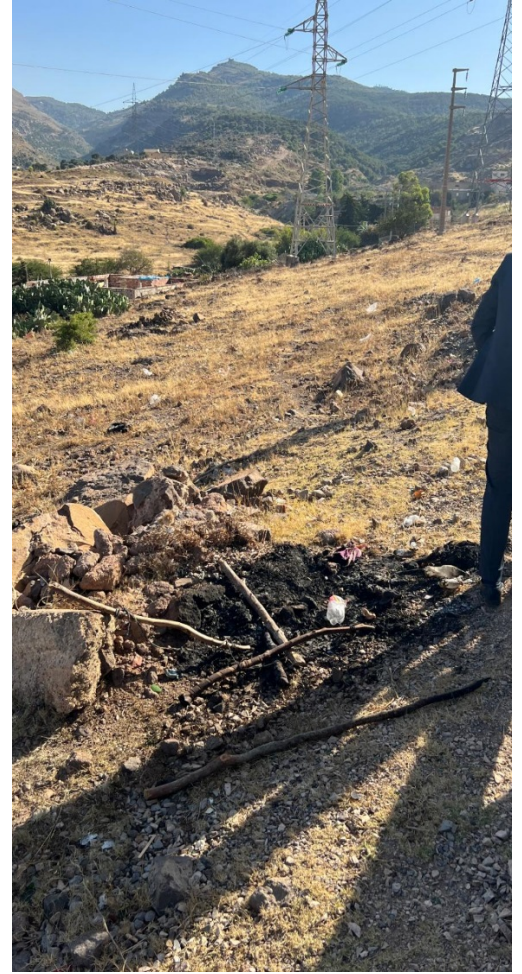
انتقل وفد اللجنة لمعاينة جزء من الطريق الذي سلكه المهاجرون للوصول الى المعبر حيث لاحظوا على جنبات الطريق المؤدية إلى سفوح جبل كوروكو تواجد عدة نقاط بها بقايا عصي وحقائب ظهر. (صورة 7) (صورة 8)

صورة 7: بقايا عصي وحقائب ظهر على جنبات الطريق المؤدي لسفوح جبل كوروكو
